Grażyna KODYM-KOZACZKO*

KONSTRUKCJA DOMÓW PRZYSŁUPOWYCH W BOGATYNI. UWAGI W KONTEKŚCIE ANALIZY DOKUMENTACJI POMIAROWEJ¹

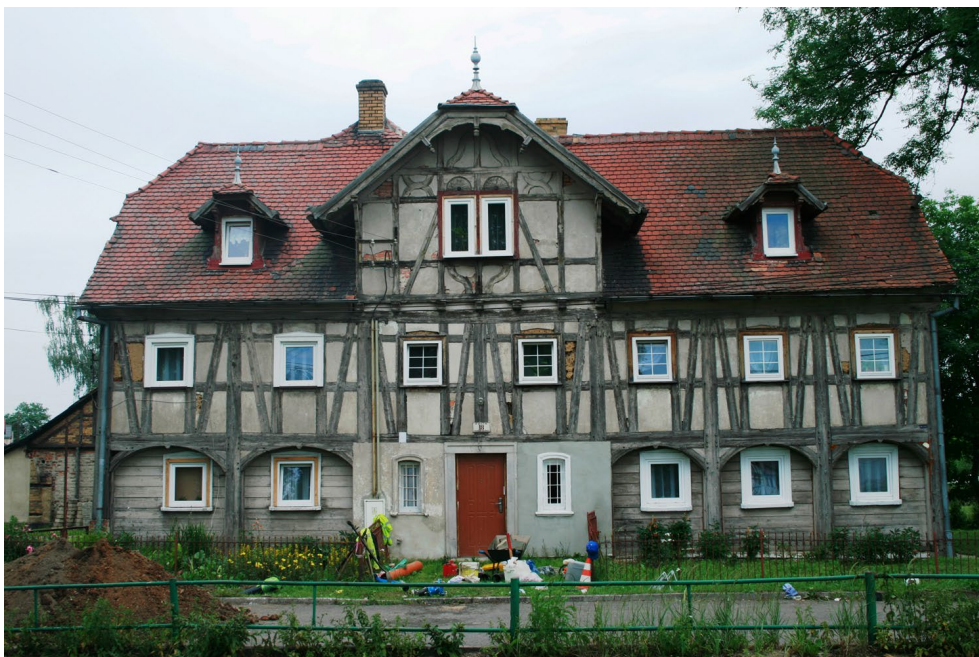
Rys. 6. Fasada domu przy ul. Nadbrzeżnej 18 (dawny dom ludowy) z doskonale widoczną strukturą konstrukcyjną ścian długosłupową, krótkomiczową (z knagami) i nadmierną w stosunku do potrzeb konstrukcyjnych liczbą zastrzałów pełniących funkcje bardziej dekoracyjne niż strukturalne. W wystawie zastosowano dekoracje drewniane w tzw. stylu szwajcarskim – bogata forma budynku uzasadniona jest jego funkcją publiczną, dokumentacja pomiarowa [9a]

strukcję. Przykładami „późnych” konstrukcji długosłupowych są zinwentaryzowane domy przy: al. Żytawskiej (pod nr 26)⁴, a także przy ul. Nadbrzeżnej 18 (czwarta ćw. XIX w., 1910, dawny dom ludowy) oraz przy ul. Kochanowskiego 7 (koniec XIX w.)⁵.

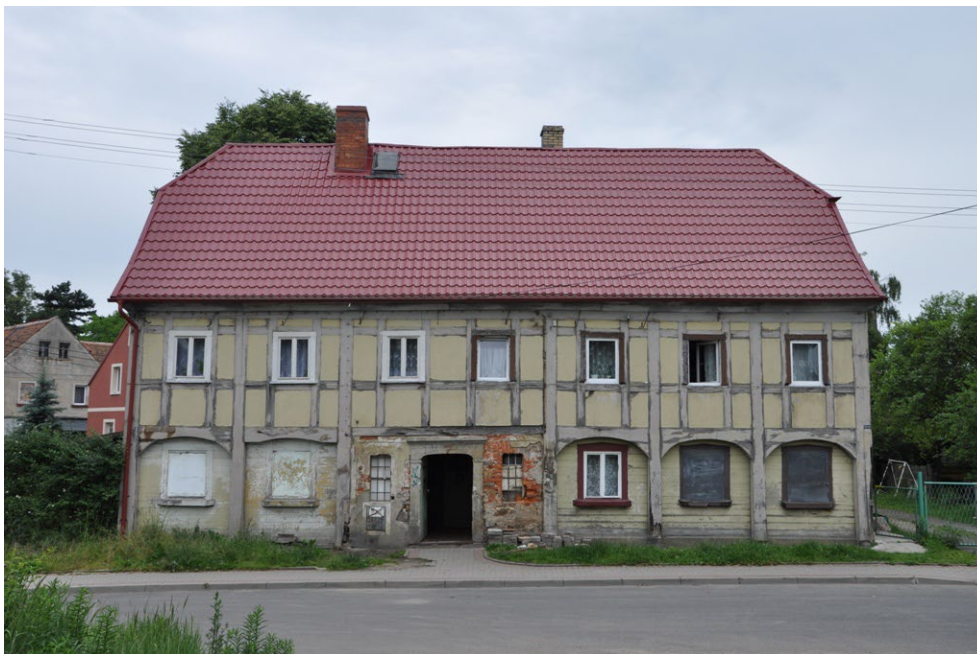
Rys. 7. Dom przy ul. Kochanowskiego 7 (koniec XIX w.) o bardzo uproszczonej konstrukcji długosłupowej z knagami, z której wyeliminowano zastrzały – ilustracja ewolucji konstrukcji długosłupowej w kierunku coraz większych uproszczeń, dokumentacja pomiarowa [8a]

W przypadku domu przy ul. Kochanowskiego (rys. 7) widoczna jest daleko idąca synteza konstrukcji, prowadząca do całkowitej eliminacji zastrzałów oraz zastosowania bardzo uproszczonych knag. Świadczy to o ciągłości procesu ewolucji konstrukcji domów długosłupowych w kierunku zastosowania rozwiązań bardziej ekonomicznych i ograniczenia liczby powtarzalnych elementów strukturalnych, co wpisuje się w progresywne tendencje w budownictwie i architekturze „wysokiej” przełomu XIX i XX w.

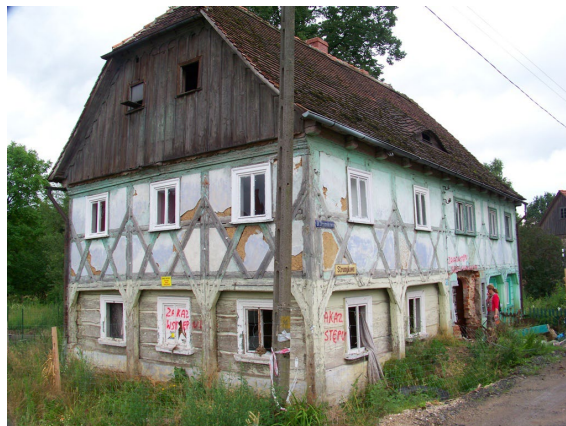
Rys. 8. Dom przy ul. Strumykowej 3 (trzecia ćw. XIX w.) o konstrukcji zasadniczo długosłupowej i długomiczowej z widocznymi fragmentami konstrukcji długosłupowej i krótkomiczowej (przy wejściu do sieni) oraz szalowaniem ścian szczytowych [fot. M. Kozaczko, 2012]

Wielokrotnie w Bogatyni można zaobserwować przemieszczenie konstrukcji świadczące o przejściowych formach konstrukcyjnych, przebudowach starszych obiektów według nowszych technik lub powtórnym wykorzystaniu elementów strukturalnych z rozbiórki starszych budynków. Szczególnie jest to widoczne w wiązaniach dachowych (rys. 8 i rys. 9).

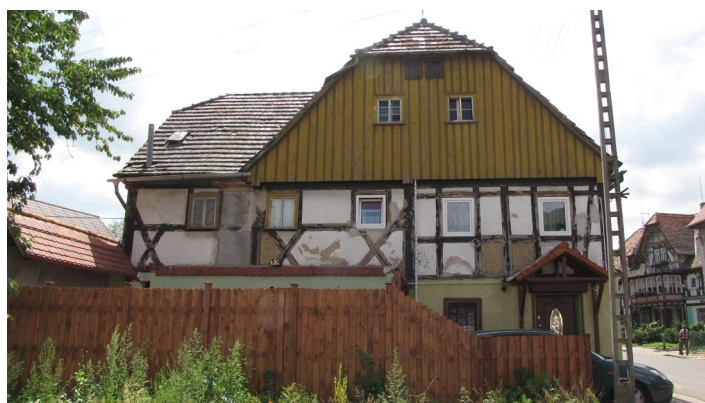
Rys. 9. Ściana szczytowa domu przysłupowego przy ul. 1 Maja 8 w Bogatyni – dwa wątki konstrukcyjne krótko- i długomiczowe, dokumentacja pomiarowa [2a]

Interesującym obiektem ze względu na konstrukcję ścian jest dom przy ul. 1 Maja 8 (rys. 9), położony w bliskim sąsiedztwie potoku Miedzianka. Został on poważnie uszkodzony podczas powodzi w 2010 r. Zgodnie z GEZ dom datuje się na trzecią ćw. XIX w. Obiekt składa się z dwóch rodzajów konstrukcji przysłupowej: długomiczowej (to zapewne starsza połowa budynku położona od strony

rzeki) oraz krótkomiczowej (część fasady wzdłuż głównej ulicy Bogatyni). Konstrukcja krótkomiczowa została wprowadzona w trakcie frontowym budynku podczas przystosowywania jego parteru, zapewne na przełomie XIX i XX w., do funkcji handlowych i usługowych. Wstawiono wówczas szerokie witryny w dekoracyjnych obramieniach. Możliwe, że należy przesunąć datę powstania starszej części opisywanego budynku. Tę hipotezę tłumaczy analiza konstrukcji wiązania dachowego, w której zachowały się częściowo zdekompletowane elementy archaicznego jednostorczykowego dwujętkowego wiązara dachowego (rys. 10 i rys. 11).

W niektórych budynkach szkieletowe piętra i ściany szczytowe dachów zostały zaszalowane pionowymi deskami, w których połączenia maskowano wąskimi listwami (rys. 9). W Bogatyni stosunkowo nieliczne ściany ryglowe zakrywano de-

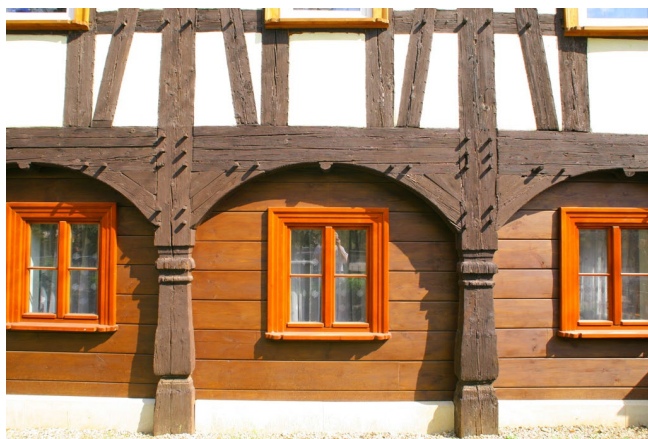
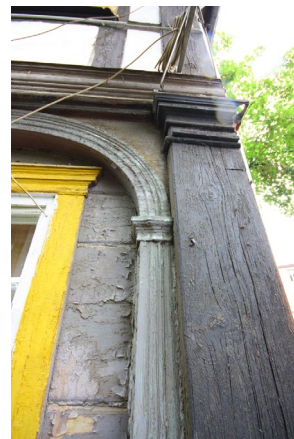
Rys. 14. Detale domów przysłupowo-zrębowych: A – konstrukcyjny („Dom Zegarmistrza”, ob. hotel i restauracja, druga poł. XVI – czwarta ćw. XIX w., przy al. Żytawskiej 17-18), B – naśladowujący kostium klasycystyczny („Dom Trautnannów”, koniec XVIII w., pl. Bohaterów Warszawy 4). W pierwszym przypadku widoczna konstrukcja długosłupowo-krótkomiczowa, w drugim zapewne analogiczna, o czym świadczy wysokość drewnianego „gzymisu” [fot. M. Kozaczko]

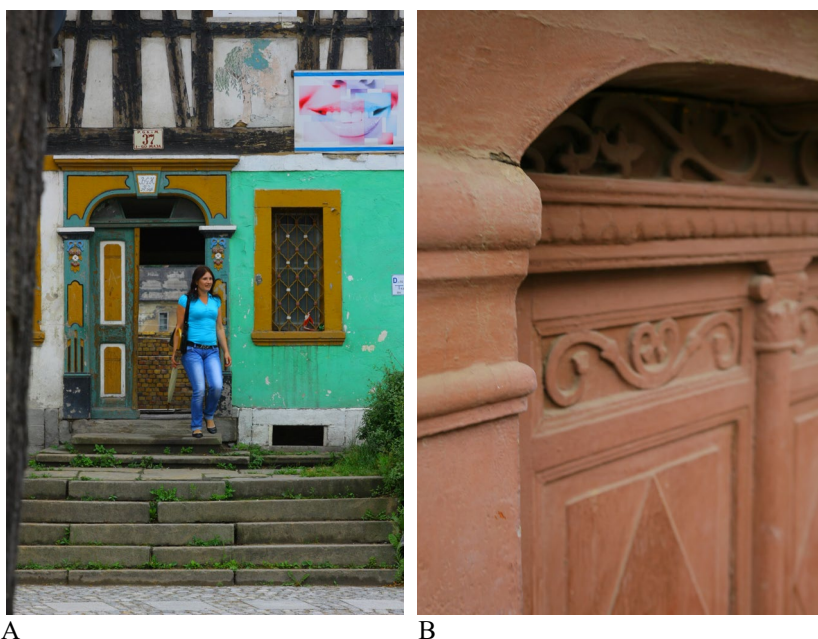
Rys. 15. Detal kamieniarski (A) oraz stolarka portali w fasadach (B) domów przysłupowych. Okna przy drzwiach frontowych zabezpieczone kutą kratą o typowej formie. Obserwowana obecnie tendencja pokrywania kamieniarki i ścian domów jaskrawymi kolorami [fot. M. Kozaczko]

Portale drzwiowe stanowią uproszczone kopie portali barokowych kamienic miejskich, jednak ich dekoracje są skromniejsze i często ujęte bezperspektywicznie. Za materiał konstrukcyjny obramień służył piaskowiec lub drewniane bale (rys. 15). W zwornikach portali zwykle umieszczano inicjały właściciela i datę budowy bądź przebudowy domu.
