Matylda RAKOWICZ\*, Agata GAWŁAK\*\*

## **PROBLEMY DOSTĘPNOŚCI BUDYNKÓW OŚWIATY W WOJEWÓDZTWIE WIELKOPOLSKIM NA WYBRANYCH PRZYKŁADACH**

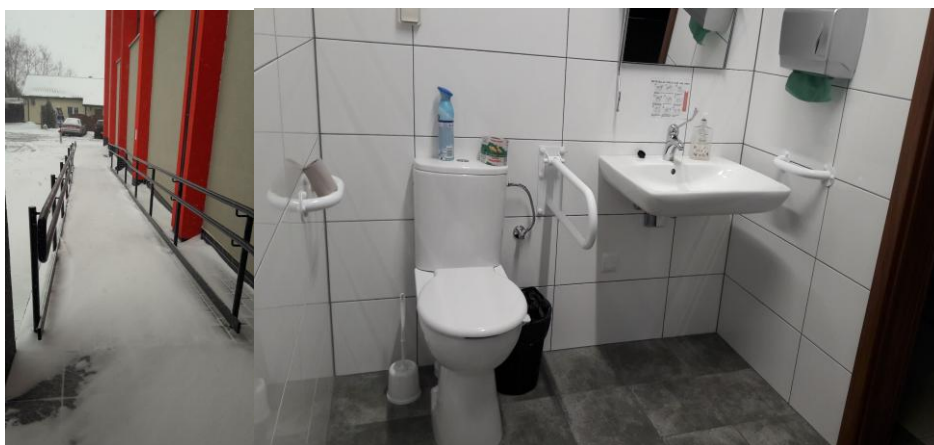
Rys. 1. Pochylnia zewnętrzna oraz toaleta dla osób z niepełnosprawnościami  
[fot. Matylda Rakowicz]

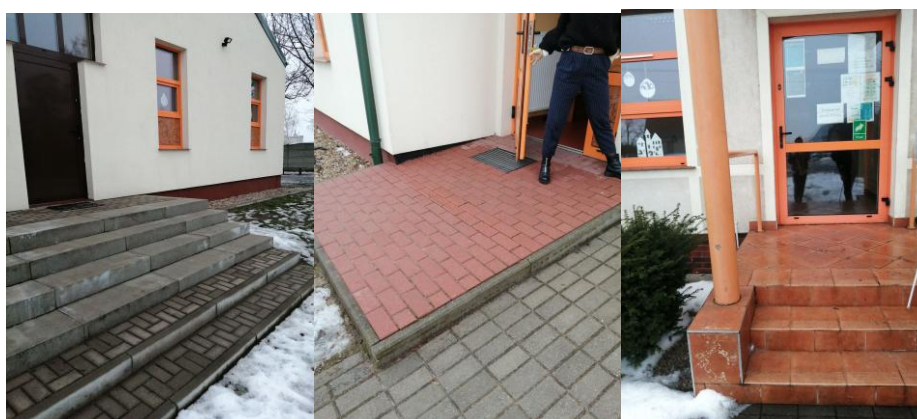
Rys. 3. Wejścia do budynku [fot. M. Rakowicz]

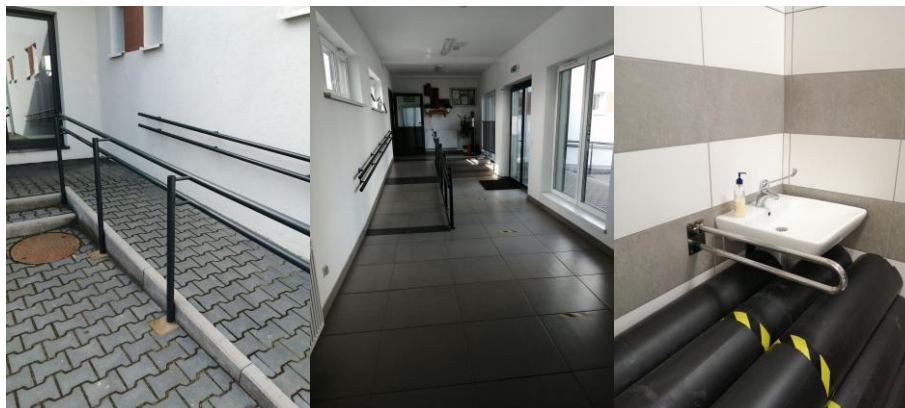
Rys. 6. Pochylnia zewnętrzna, pochylnia wewnętrzna oraz toaleta dla osób z niepełnosprawnościami [fot. M. Rakowicz]

9. Dostępność sprzętów i urządzeń – OGRANICZONA.  
Budynek nie jest w pełni wyposażony w sposób uniwersalny. Łazienki przeznaczone dla osób z niepełnosprawnościami są nieodpowiednio zaprojektowane, np. umywalka znajduje się bardzo blisko ściany, znajdujący się przy niej uchwyt nie wystarcza, aby mogła z niej skorzystać osoba z niepełnosprawnościami (patrz zdjęcie powyżej).
10. Funkcjonowanie dodatkowych przestrzeni do wyciszenia lub pracy indywidualnej – BRAK.
11. Wstęp z psem asystującym – MOŻLIWY.
12. Możliwość ewakuacji – BRAK.
13. Uwzględnienie ewakuacji osób z niepełnosprawnościami w Instrukcji Bezpieczeństwa Pożarowego budynku – BRAK.

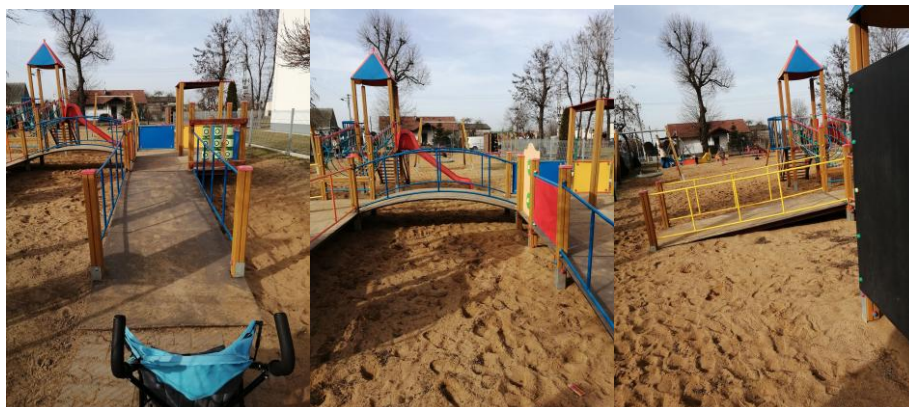
Rys. 7. Plac zabaw dla dzieci  
[fot. M. Rakowicz]
