Jacek ŚCIGAŁŁO*

PROBLEMY ADAPTACJI PODZIEMNYCH KONSTRUKCJI BUNKRÓW WĘGLOWYCH W ZWARTEJ ZABUDOWIE MIEJSKIEJ

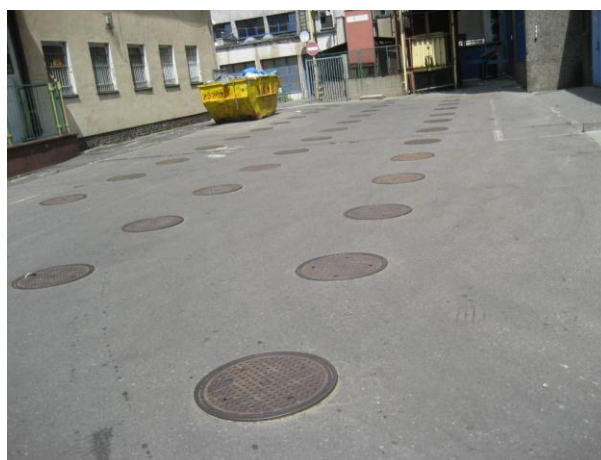
Rys. 3. Strop bunkra z widocznymi węglowymi włazami wyspowymi [oprac. własne]

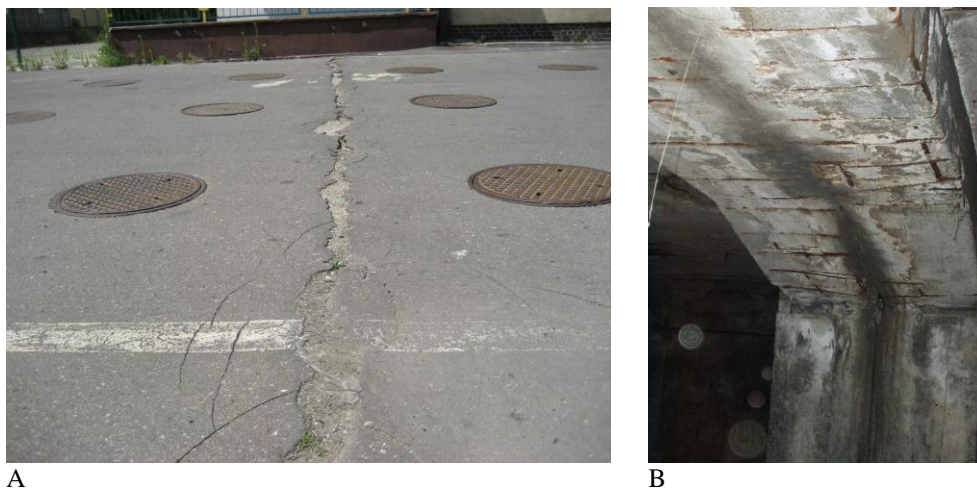
Konstrukcję bunkra podzielono dylatacją poprzeczną obejmującą ściany i płytę stropową w klasycznym wykonaniu konstrukcyjnym na bazie bliźniaczych układów poprzecznych posadowionych na wspólnym fundamencie.

Rys. 7. Rozwiązanie dylatacji konstrukcyjnej płyty stropowej bunkra: widok dylatacji poprzecznej od strony zewnętrznej płyty stropowej (A); widok dylatacji płyty od strony wewnętrznej bunkra – dylatacja na bliźniaczych układach wsporczych (B) [oprac. własne]
