Jerzy Kosmatka*

ZIELEŃ NA ELEWACJI BUDYNKU OCZAMI UŻYTKOWNIKA

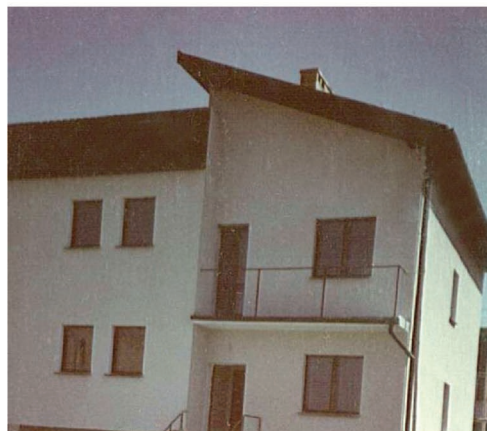
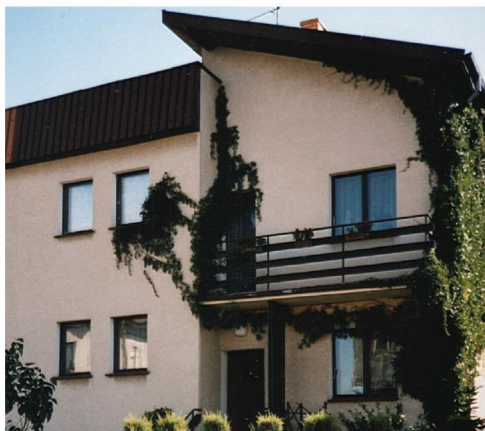
W trakcie budowy – przed posadzeniem roślinności

Stan budynku 5 lat po posadzeniu sadzonek

Ilustracja 1. Wygląd budynku w trakcie budowy (1989) oraz widok elewacji (1998 – 5 lat po posadzeniu pierwszych sadzonek)

Budynek w okresie kilku lat od początku użytkowania obsadzony został sadzonkami pnączy z gatunku winobluszczu pięciolistkowego (*Parthenocissus quinquefolia*), potocznie zwanego „dzikim winem”. Jest to roślina zrzucająca liście na zimę i stosunkowo szybko rosnąca. Mimo tego, pierwsze zauważalne opisane dalej efekty oddziaływania na obiekt uzyskano dopiero po około 7 latach od posadzenia pierwszych roślin. Na pokrycie całej elewacji należało poczekać około 10 lat. Wygląd budynku w poszczególnych okresach jego funkcjonowania przedstawiono na załączonych fotografiach (zob. ilustracje 1–5).

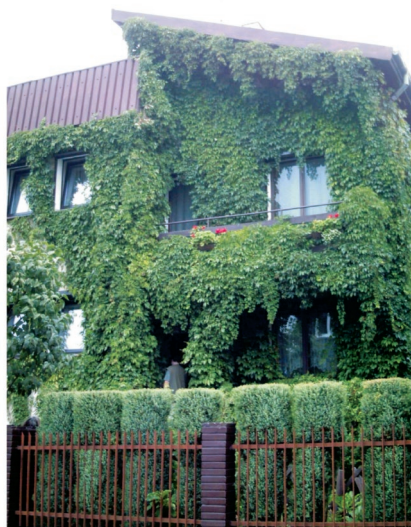
Ilustracja 2. Budynek w pełni porośnięty zielenią, po podcięciu odrostów przy otworach okiennych (2007 – 14 lat od posadzenia roślin)

powyżej $+30^{\circ}\text{C}$. Uzyskanie takiego efektu było jednak możliwe dopiero przy stanie pokrycia elewacji roślinnością w stopniu przedstawionym na fotografii (zob. ilustracja 2).

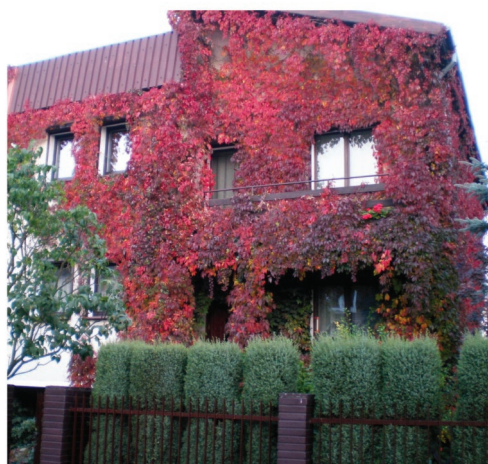
Ilustracja 3. Budynek w pełni porośnięty zielenią (jesień 2008 – 15 lat od posadzenia roślin)

Dodatkowym efektem optycznym w omawianym przypadku była zmiana koloru liści, występująca w czasie jesiennym, tuż przed ich zrzućciem na zimę. Ogólnie cyklicznie powtarzane fazy wyglądu elewacji sprawiały wrażenie, że obiekt „żyje”. W okresie zimowym pozbawiony roślinności budynek prezentował tradycyjną ścianę tynkowaną. Na wiosnę fasada stopniowo uzyskiwała zielony kolor, zapewniając pełne pokrycie obiektu, aż do końca lata. Wraz z początkiem jesieni budynek stopniowo zmieniał kolor, przechodząc od odcienia zielonego do brązowego. Wygląd elewacji w tej fazie przedstawiono na fotografii (zob. ilustracja 3).

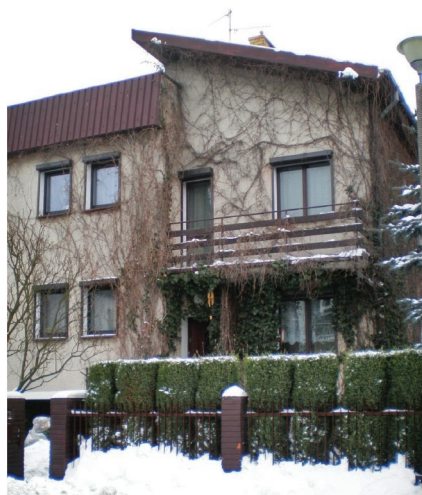
Ilustracja 4. Budynek w pełni porośnięty zielenią (zima 2010 – 17 lat od posadzenia roślin)

Ze względu na zastosowanie roślinności zrzucającej liście nie występowało nadmierne ograniczanie dostępu promieniowania słonecznego do okien i elewacji budynku w okresie zimowym. Dzięki temu zyski słoneczne polepszały bilans energetyczny, obniżając zapotrzebowanie na ciepło do ogrzewania. Należy przy tym zaznaczyć, że obiekt posiada niekorzystne położenie, praktycznie bowiem pozbawiony jest istotnej wielkości przeszkleń na kierunku południowym. Dodatkowo elewacja ta jest bardzo silnie przesłaniana sąsiednią zabudową w okresie zimowym (dla niskich położzeń słońca nad horyzontem). Wygląd budynku pozbawionego liści w okresie zimowym przedstawiono na fotografii (zob. ilustracja 4).

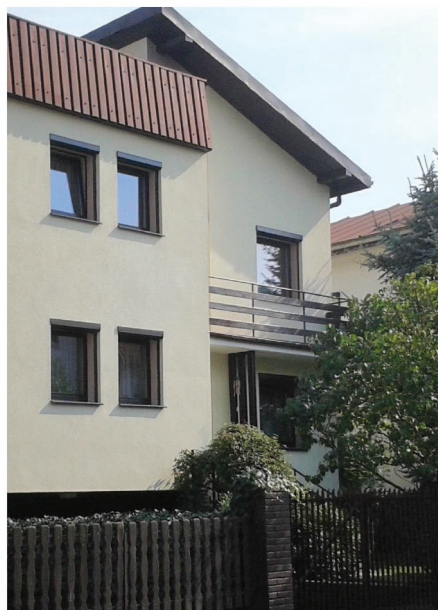
Ilustracja 5. Wygląd budynku po termomodernizacji (jesień 2014)

Ze względu na czas powstania obiektu, niestety posiadał on sporo wad. Niedostateczna izolacyjność przegród oraz wiele niemożliwych do wyeliminowania od wewnątrz mostków cieplnych wpływały, przede wszystkim na koszty użytkowania oraz problemy związane z miejscowym przemarzaniem konstrukcji. Ostatecznie rosnące ceny energii, przekładające się na roczne koszty ogrzewania, wymusiły konieczność przeprowadzenia termomodernizacji budynku, której efektem było całkowite usunięcie porastającej ściany roślinności. Zastosowanie docieplenia w postaci metody lekkiej mokrej – ze względu na ciężar pokrywy roślinnej oraz cienkowarstwowy tynk – praktycznie wykluczyło możliwość ponownego obsadzenia budynku na wcześniej omówionej zasadzie. Wygląd elewacji po pracach termomodernizacyjnych przedstawiono na fotografii (zob. ilustracja 5).
